2 STATO DE FATTO	
Interventi Precedenti	
Oggetto	Italia
Sito	Palermo
Provincia/Città	CAPOLIBANO/SERVIGLIANO
Località	Area Turistica
Caratteristiche	Dipinto murale
Autore	Giulio
Periodo	1800-1850
Stato	1800-1850
Attività didattica	Doc. G. Bello
Descrizione del bene	x
Condizioni del bene	x
Coordinate della foto	x
Altri	1800-1850
Data	1800-1850
Esecuzione e responsabilità	Doc. G. Bello
Descrizione del bene	M. A. Gatta, M. Mariani, S. Tagliacozzi
Responsabile della foto	M. Gatta, C. Rossi - Conoscenza E. Gatti
Informazioni di data	1800-1850
Data	1800-1850
Riferimenti	Specifiche tecniche
Autore	Tecnica di rilievo
Metodo di rilevazione	Intervento
N° di rilievo	Fotografia
N° di disegno	
N° di stampa	
Segno

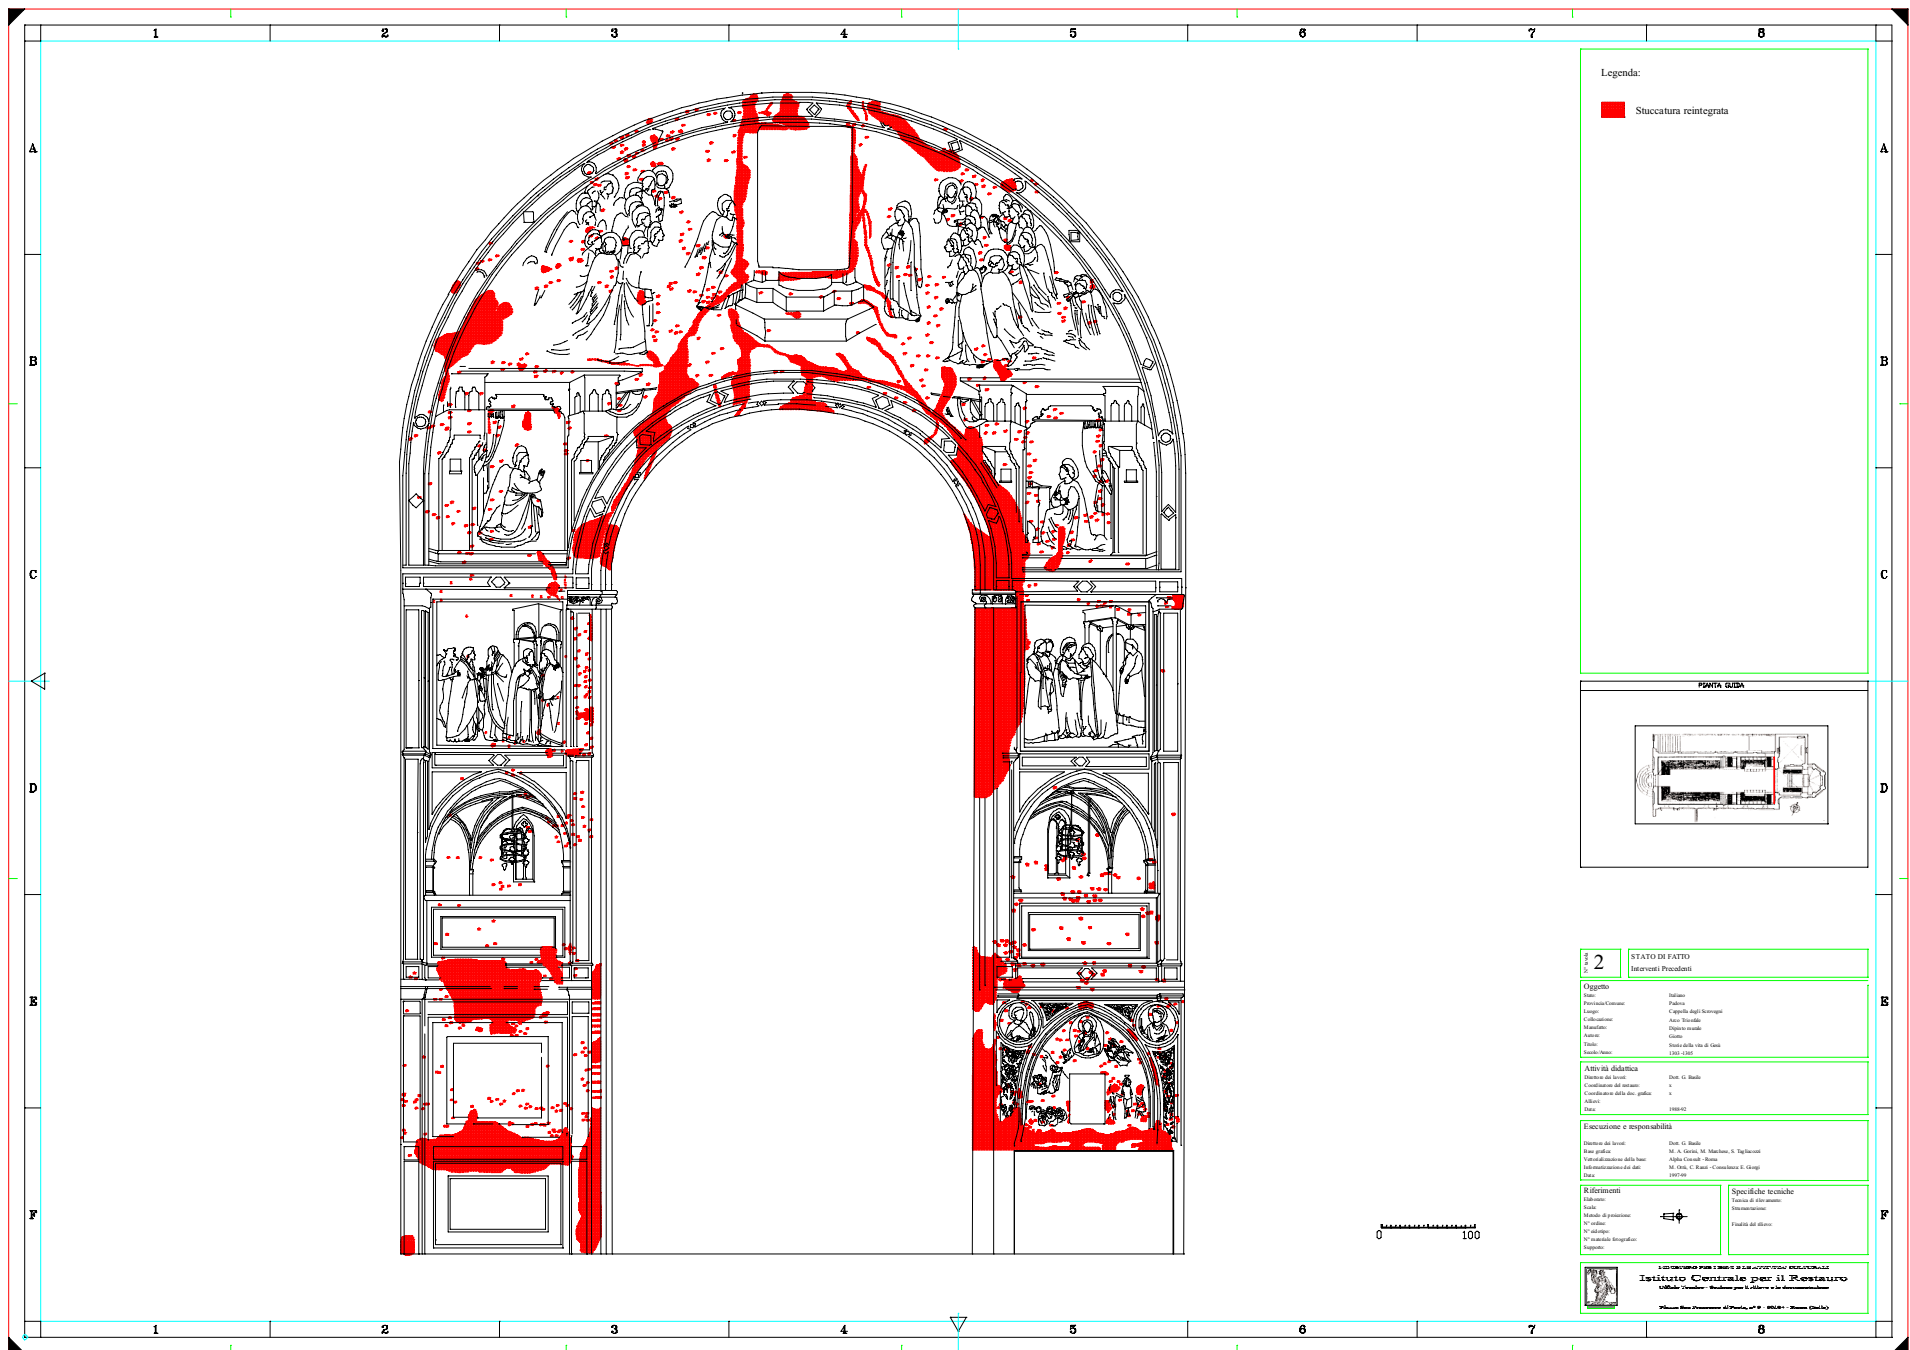
■ Stuccatura reintegrata
