5 PROCEDIMENTI COSTITUTIVI

Tecnica di esecuzione e materiali costitutivi

Paese	Italia
Provincia/Città	Padova
L'opera	Capella degli Scrovegni
Collocazione	Area Scrovegni
Materiali	Dipinto murale
Autore	Giotto
Titolo	Storie della Vita di Gesù
Periodo	1291-1302

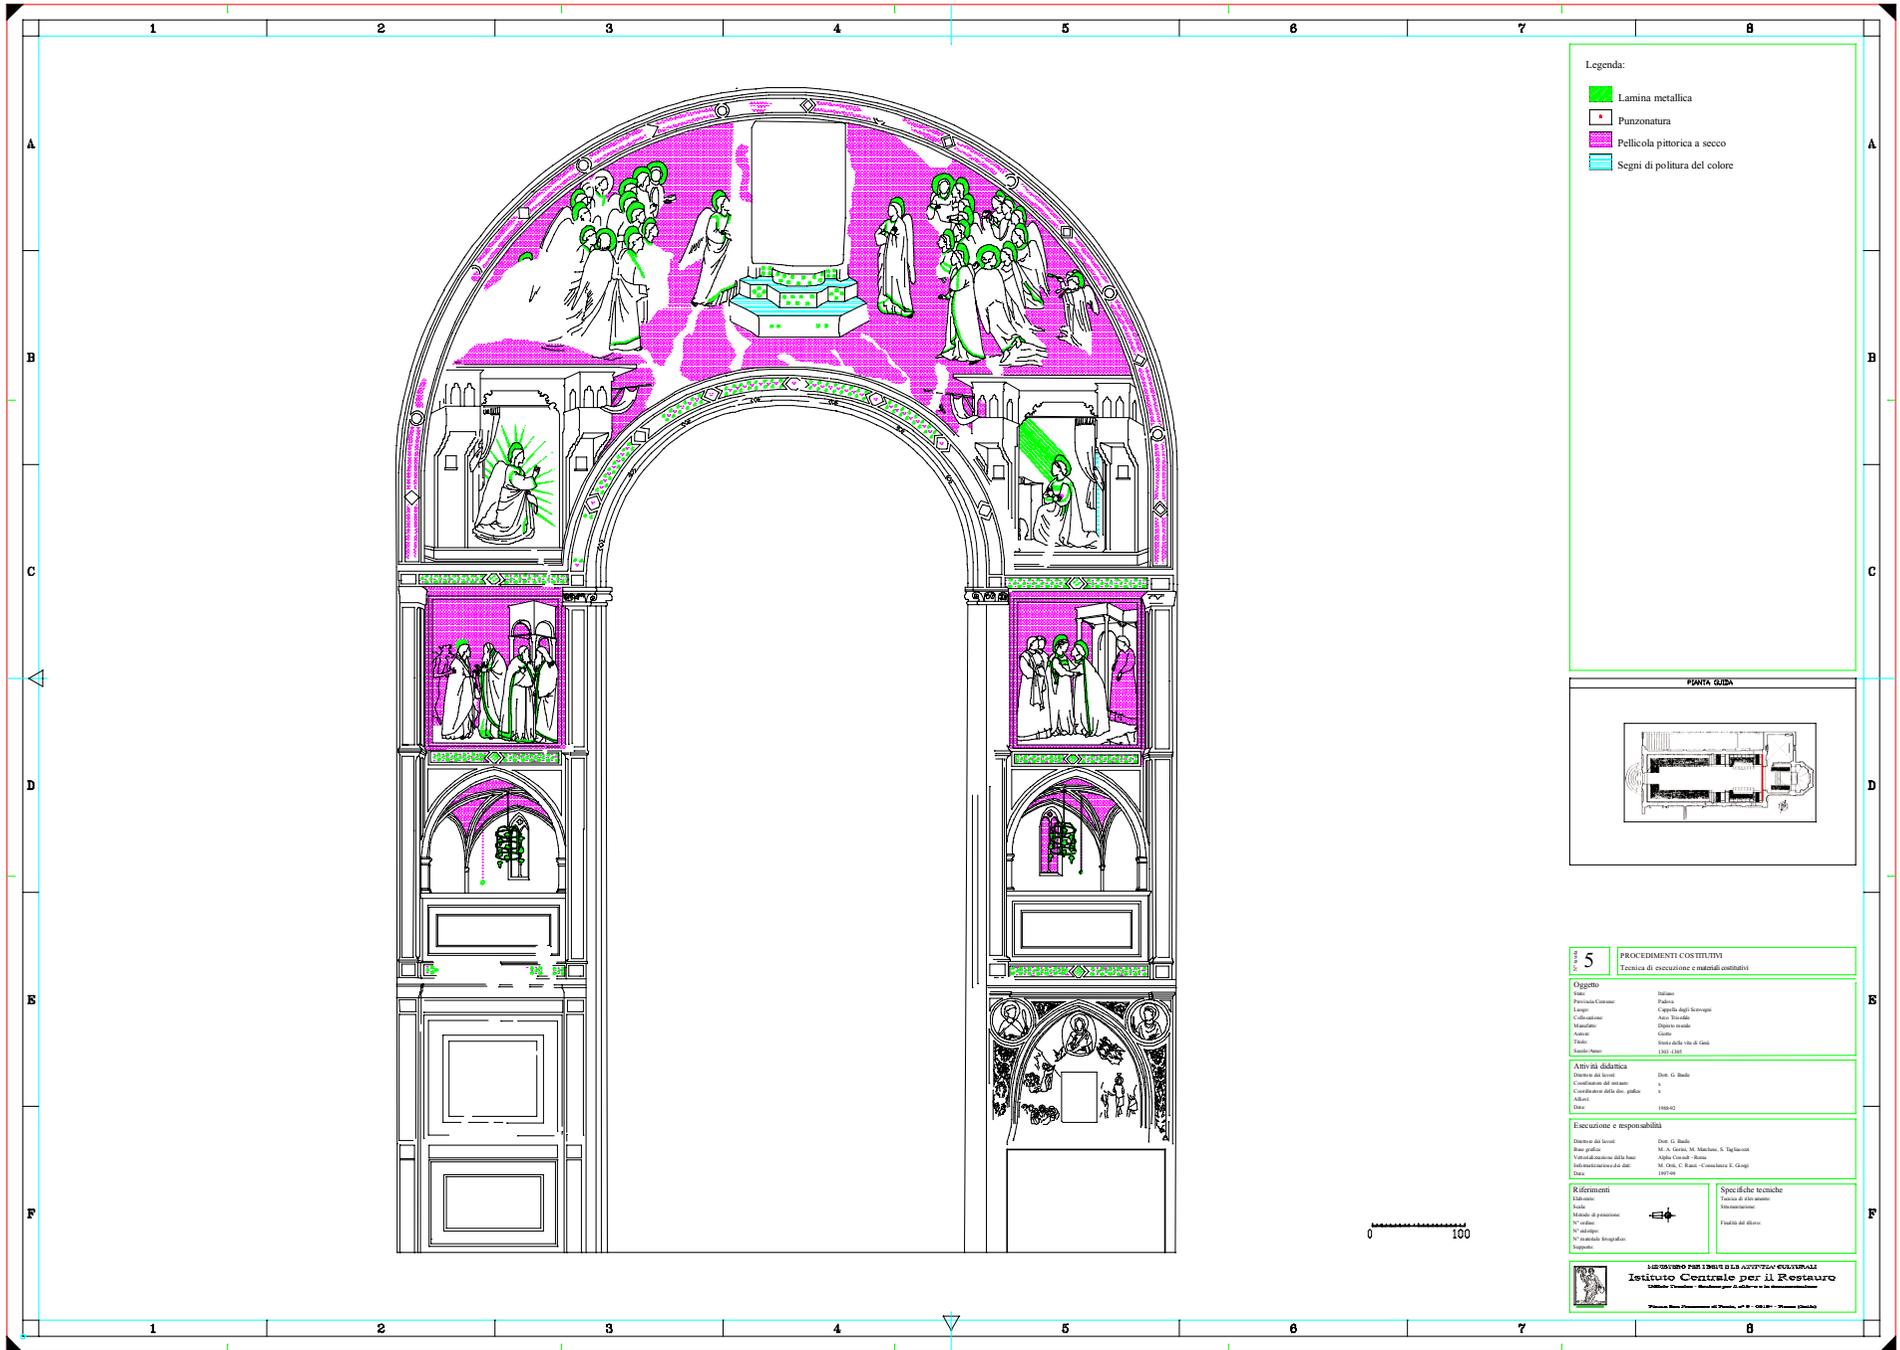
- Lamina metallica
- Punzonatura
- Pellicola pittorica a secco
- Segni di polittura del colore
